## Commune d'ANOR

ETUDE DE CARACTÉRISATION DES RISQUES NATURELS SUR L'ARRONDISSEMENT D'AVESNES-SUR-HELPE

# NOTE RELATIVE A LA CARTE COMMUNALE DES RISQUES NATURELS

*Janvier 2015*

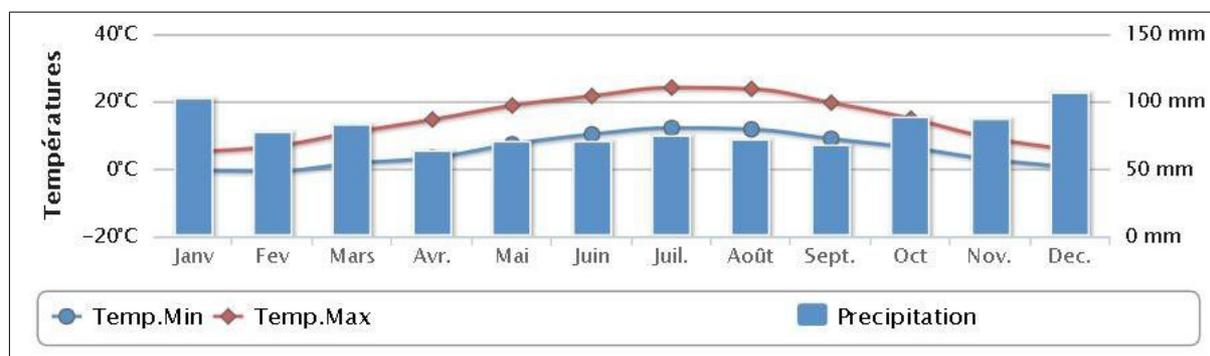
**Figure 1** : Données climatiques de la station météorologique de Charleville-Mézières [Source : <http://www.meteofrance.fr>]

Comme le confirment les événements historiques les plus importants, les inondations se produisent surtout en hiver entre octobre et février où la moyenne de précipitation mensuelle passe de 48 mm à 60 mm [Fig. 1].

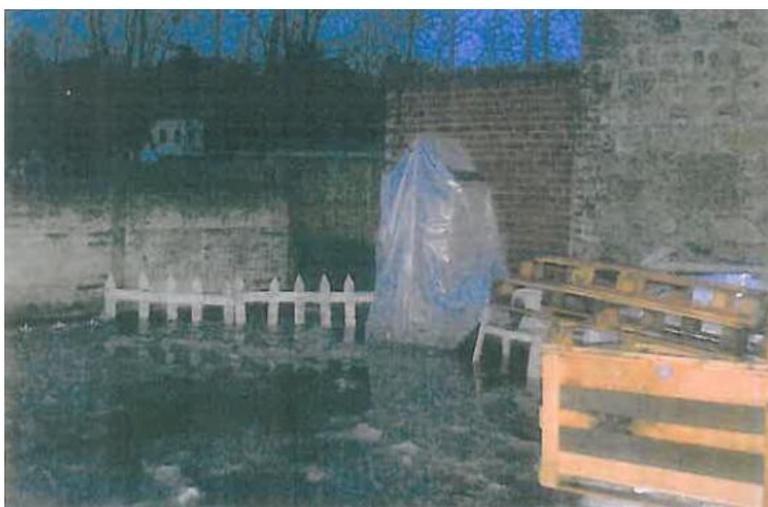
**Figure 2** : Habitation inondée en janvier 2011 [Source : Dossier CatNat]

Il est indiqué dans les rapports que lors des inondations de novembre 2010 et de janvier 2011, les sinistres recensés étaient dus pour la plupart au ruissellement de l'eau sur les terres agricoles et au débordement de la rivière les Anorelles. **[Fig. 2]**.

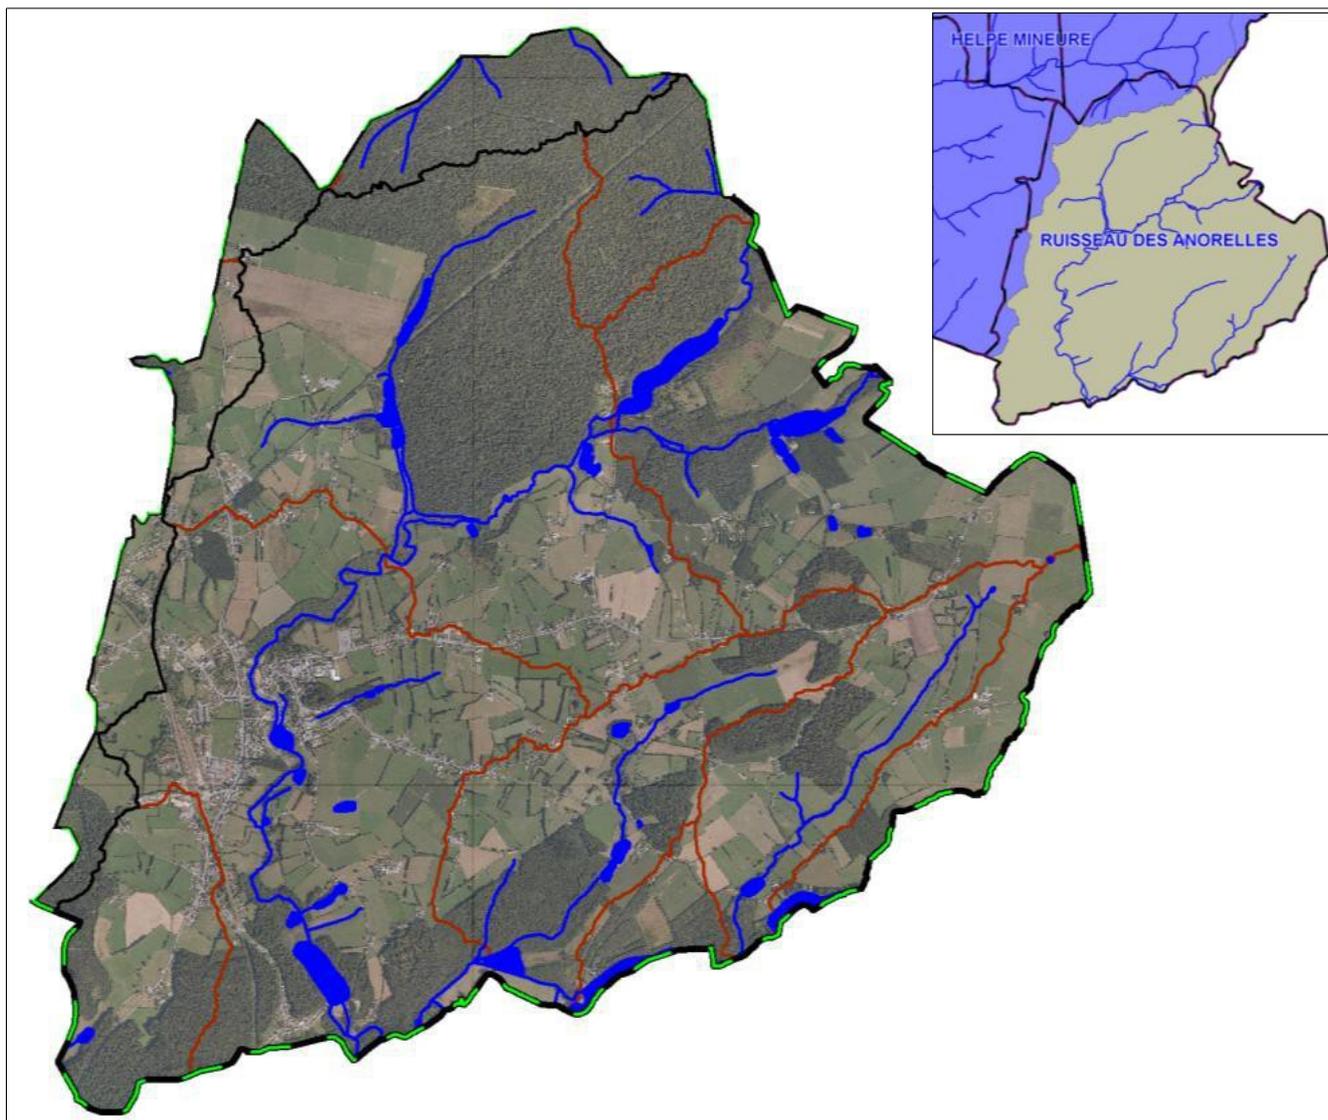
**Figure 3 :** Réseau hydrologique avec les limites des bassins versant (en noir) et des sous bassins versants (en marron) [Source : IMS<sub>RN</sub>]

Le bassin versant du Ruisseau des Anorelles est presque intégralement sur la commune d'Anor car il prend sa source à la frontière belge et se jette dans l'Oise à la limite communale sud. Quelques étangs ou bassins se situent sur son parcours de 16,5 km, tels que l'étang de la Galoperie (en amont) ou l'étang de Milourd (en aval). **[Fig.3]**

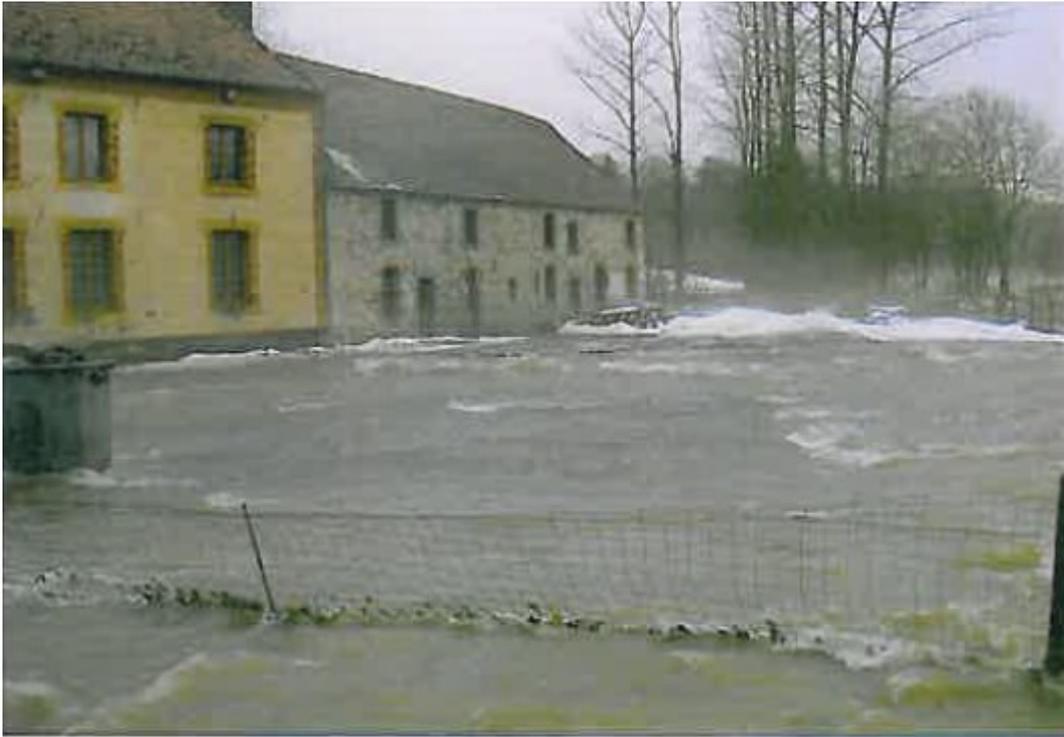
**Figure 4 :** Débordement du Ruisseau des Anorelles en janvier 2011 [Source : Dossier CatNat]

Le centre-ville a été particulièrement touché par le débordement du ruisseau des Anorelles lors des inondations récentes de l'hiver 2010-2011. **[Fig.4]**

Le déversoir de l'étang de Milourd ne parvenant pas à contenir l'eau, celle-ci a débordé sur la route et a inondé les habitations alentours.

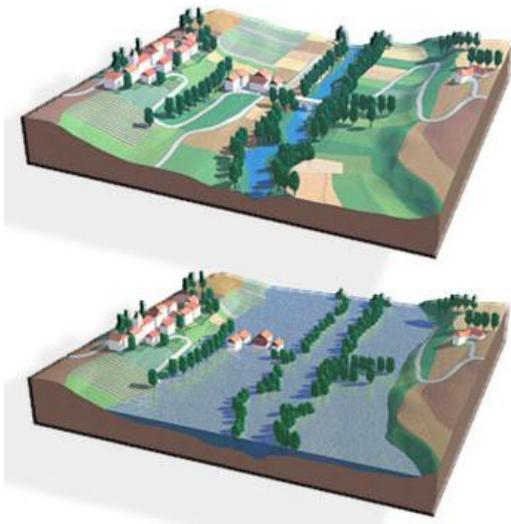
**Figure 5 :** Schémas du phénomène de débordement de plaine [Source : [www.prim.net](http://www.prim.net)]

Les inondations par débordement caractérisent des situations où la submersion de terrain ne s'accompagne que de vitesses d'écoulement faibles et où les eaux sont peu chargées ; ces phénomènes apparaissent essentiellement en plaine (cours d'eau peu pentus) **[Fig. 5]**.

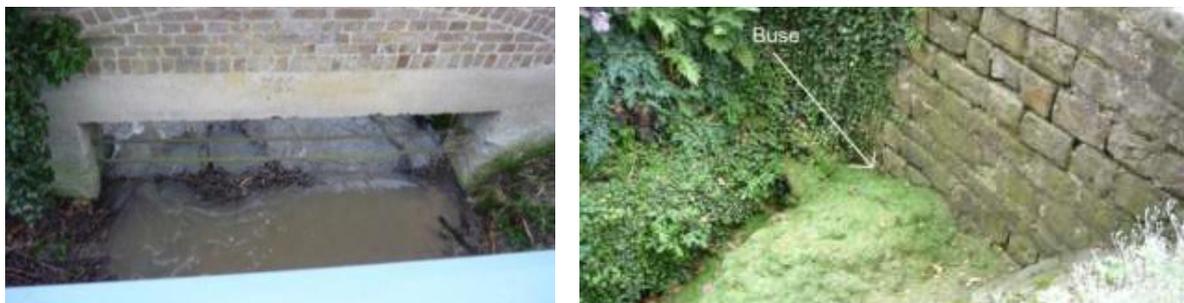
**Figure 6 :** Exemples d'observations faites sur le terrain pour le risque de débordement (passage trop étroit et grillagé et buse bouchée) [Source : IMS<sup>RN</sup>]

Les visites de terrain ont été priorisées sur les lieux où des événements historiques se sont produits, et au niveau de tous les points d'accès aux cours d'eau (en général les ponts). Sont notés et photographiés les obstacles aux écoulements, les points de débordement, le gabarit du lit et les enjeux exposés [**Fig. 6**].

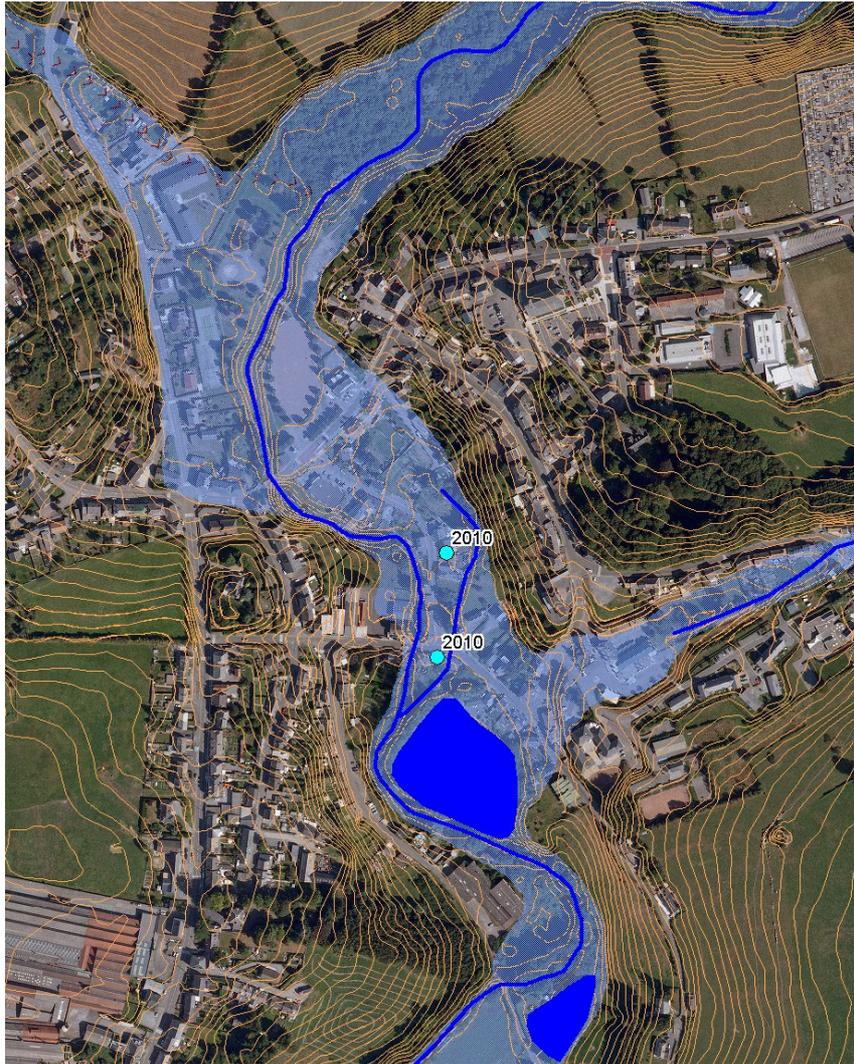
**Figure 7 : Zone inondable dans le centre d'Anor avec des évènements historiques en 2010**  
 [Source : IMS<sub>RN</sub>]

L'emprise des zones potentiellement inondables par débordement de cours d'eau et par remplissage des talwegs secs est alors cartographiée (en corrélation avec les observations de terrain et les archives) [**Fig. 7**].

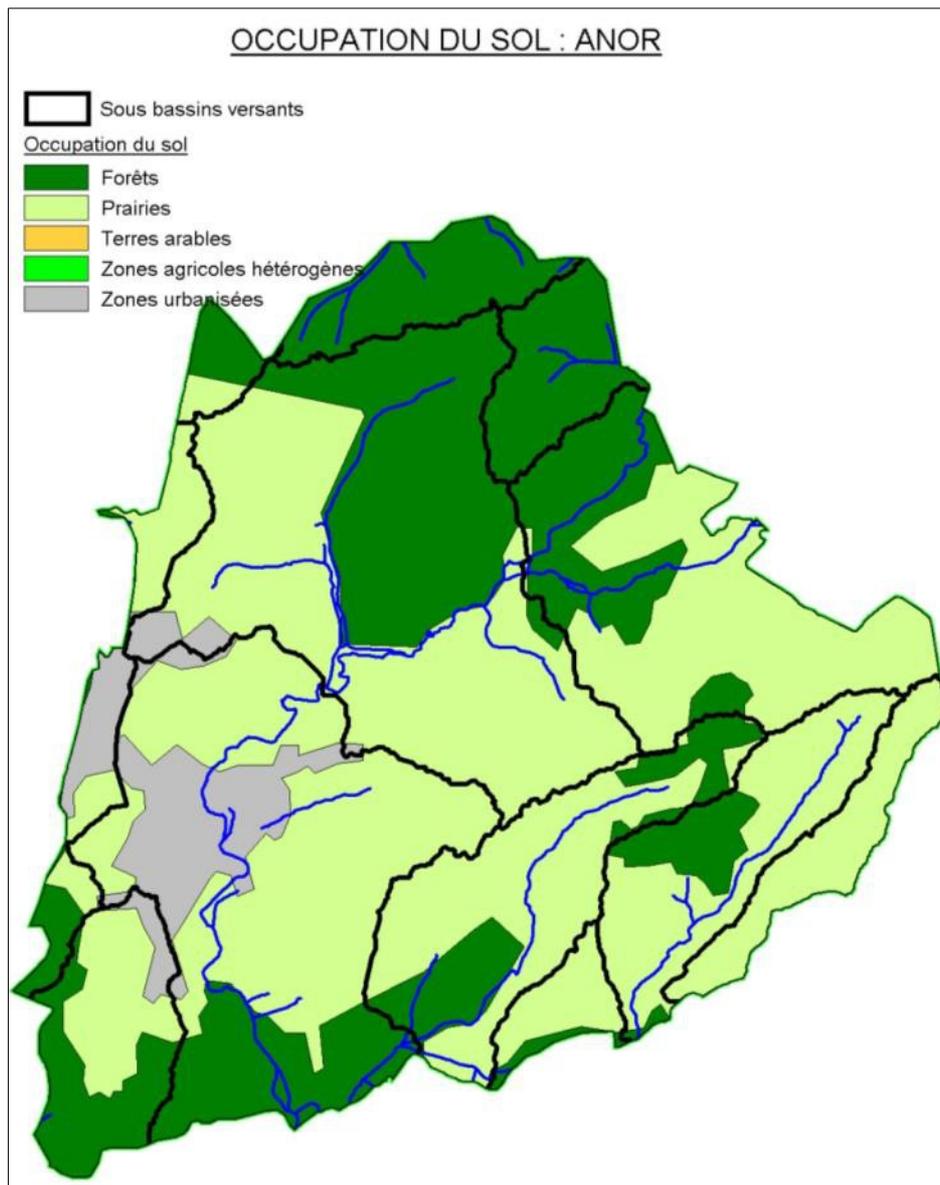
**Figure 8 : Occupation des sols de la commune**  
 [Source : CorinneLandCover / IMS<sup>RN</sup>]

Les secteurs non urbanisés sont quant à eux recouverts par des prairies, et des forêts **[Fig. 8]**.

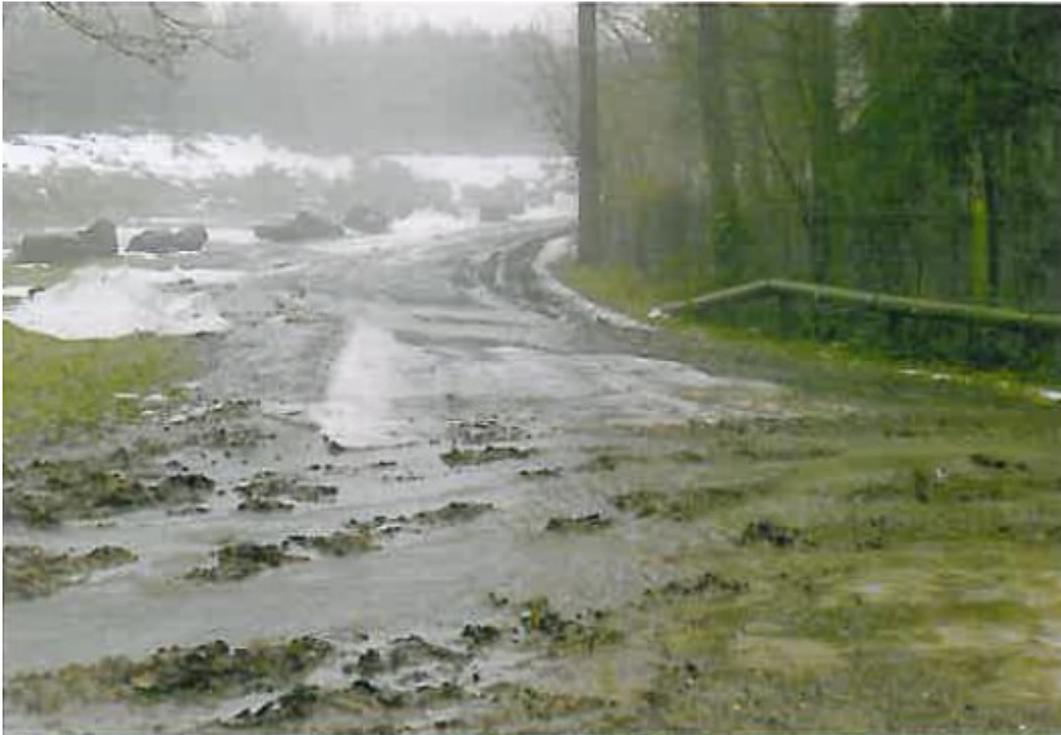
**Figure 9 :** Coulées de boue lors de l'inondation de janvier 2011 [Source : Dossier Catnat]

D'après les documents d'archives, la commune d'Anor est exposée au risque de ruissellement agricole. Lors des inondations de l'hiver 2010-2011, l'infiltration de l'eau dans les terres agricoles et son écoulement dans les fossés a entraîné leur débordement et a envahi les rez-de-chaussée et les parties basses des habitations dans de nombreux endroits. **[Fig. 9]**

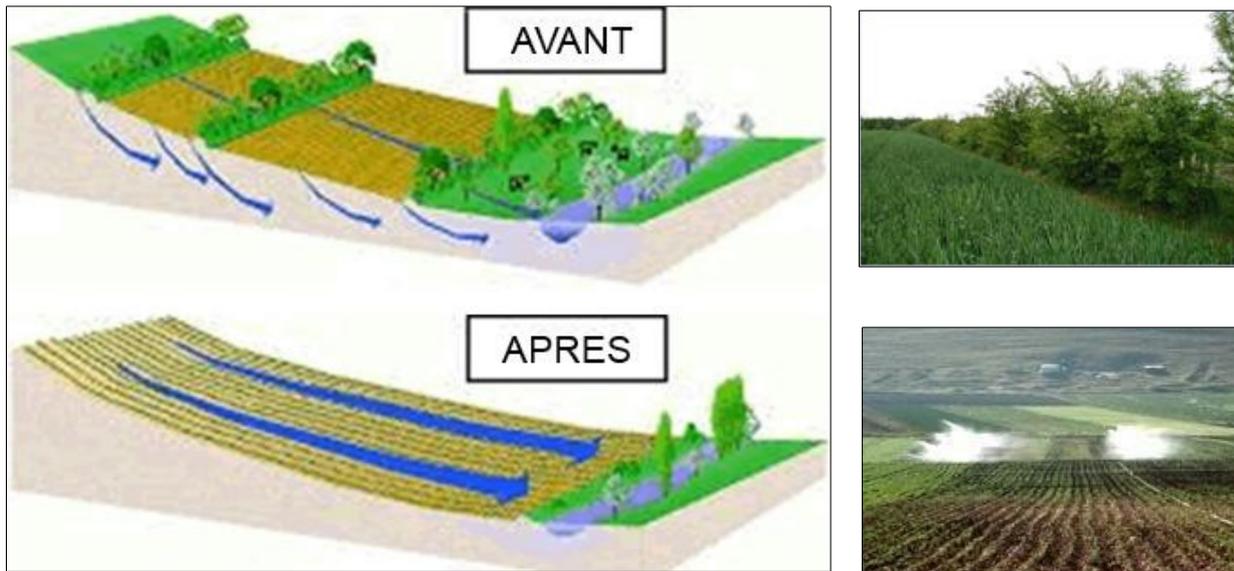
**Figure 10 :** Schémas et photos illustrant la problématique de la suppression des haies [Source : [www.eau-seine-normandie.fr](http://www.eau-seine-normandie.fr)]

Un facteur aggravant dans le Nord est la suppression des haies, qui retenaient une partie des eaux de ruissellement. De fortes inondations ont suivi cette suppression [**Fig. 10**].

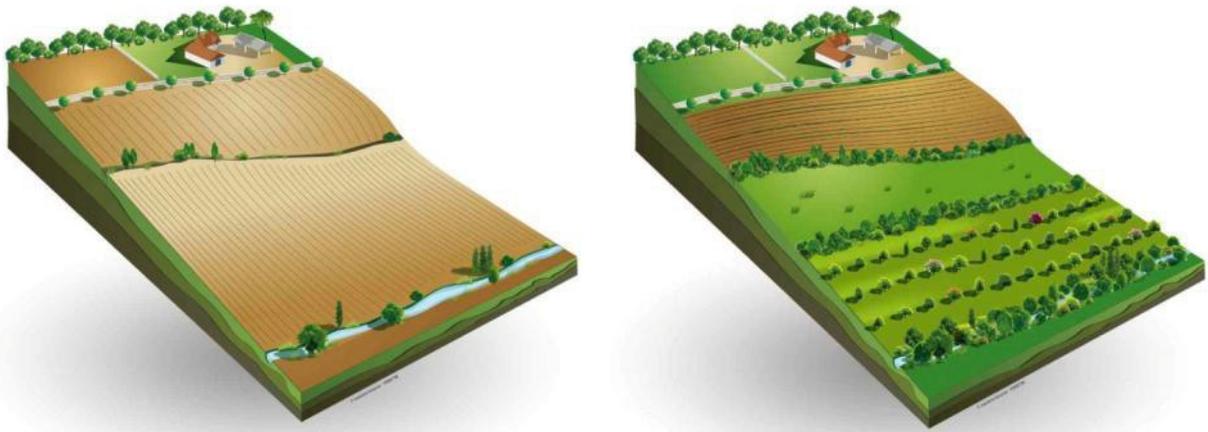
**Figure 11 :** Schéma d'un versant exposé au ruissellement agricole et réaménagé afin de limiter le phénomène ( [www.agroforesterie.fr](http://www.agroforesterie.fr) )

Un retour en arrière est possible, en replantant des haies, des arbres qui absorbent les écoulements de surface, en privilégiant la surface de prairies en amont des enjeux à protéger et en changeant le sens de la culture (perpendiculairement à la pente) [Fig. 11].

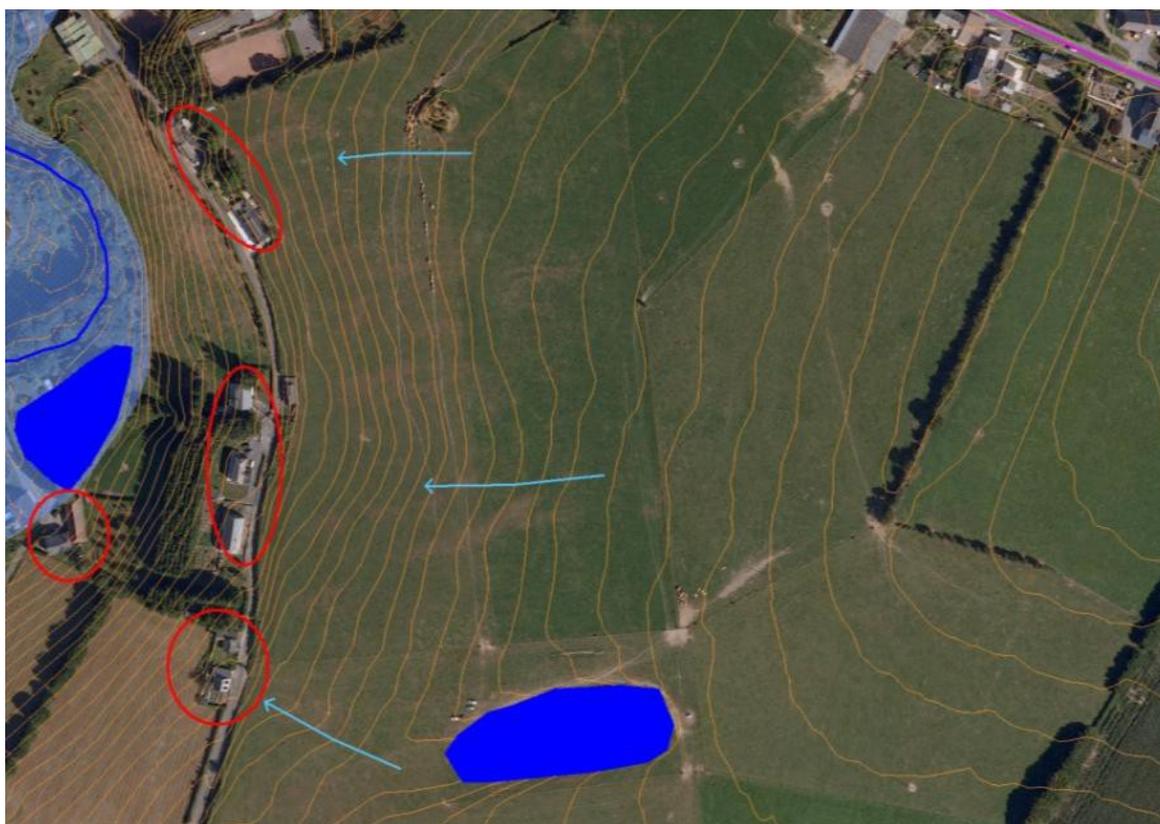
**Figure 12 : Extrait de cartographie des enjeux potentiellement impactés à Anor (Secteur La Vieille Verrerie) [Source : IMSRN]**

Sont alors cartographiés (en corrélation avec les observations de terrain) [Fig. 12] :

- les talwegs ou de sens de ruissellement,
- les zones d'accumulation,
- les enjeux potentiellement exposés.

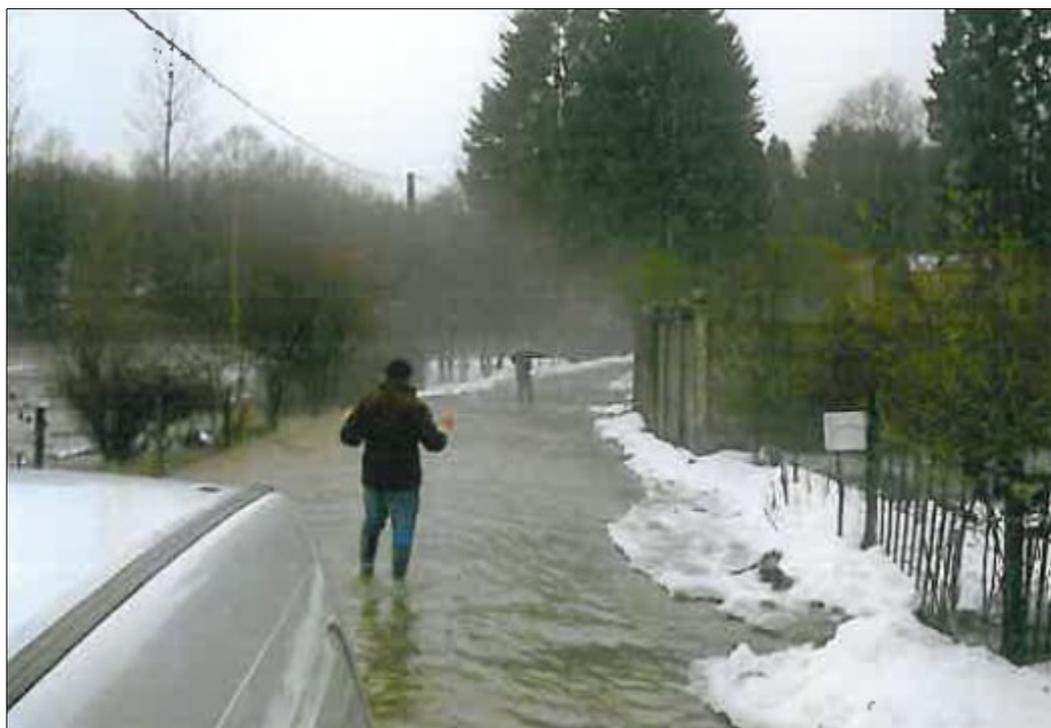
**Figure 13 :** Route inondée en janvier 2011 [Source : Dossier CatNat]

Les rues en pente sur les bords des ruisseaux peuvent voir apparaître des écoulements importants. Des bâtiments se situent dans l'axe et peuvent être inondés par le ruissellement urbain. **[Fig. 13]**

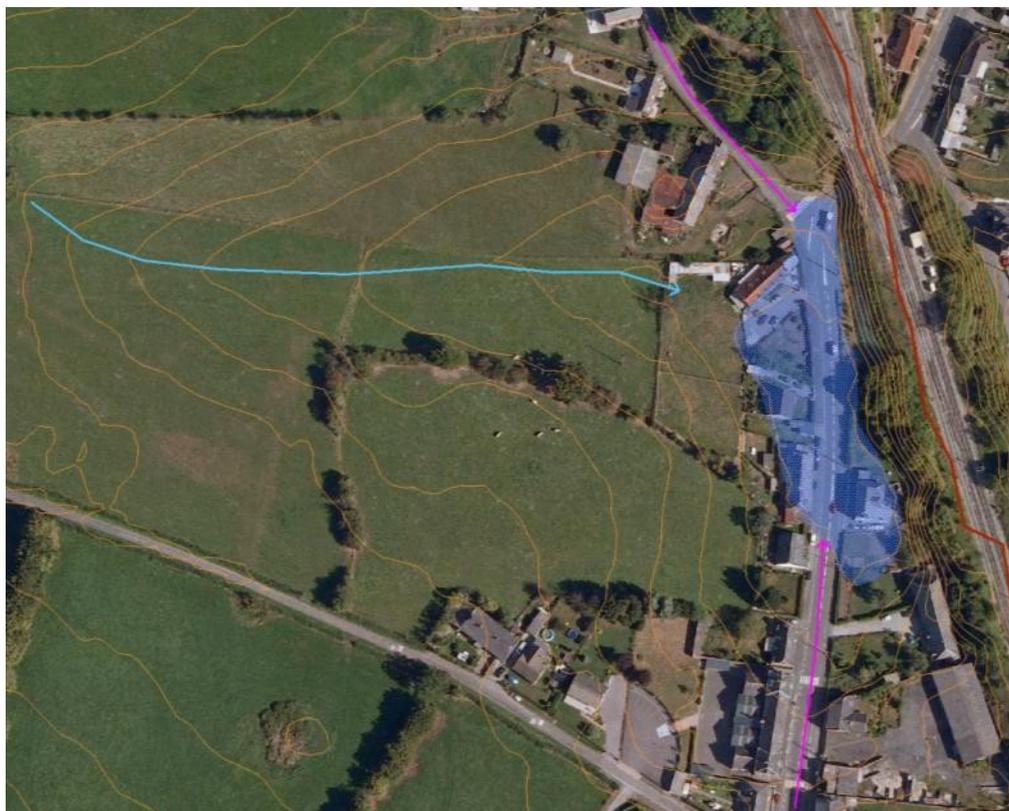
**Figure 14** : Extrait de la cartographie du ruissellement urbain ( flèches roses ) le long des axes routiers potentiellement exposés et zone d'accumulation (en bleu) à Anor [Source : IMS<sub>RN</sub>]

Le ruissellement urbain est représenté sur la carte par des axes d'écoulement (flèches roses). Ils sont situés sur des routes ou chemins parallèles au sens de la pente, relativement longs et pentus. L'eau de pluie peut circuler rapidement et en grande quantité.

Cela peut entraîner la coupure des voiries et l'inondation des maisons construites au niveau sol et situées sur le passage de l'écoulement, soit de part et d'autre de la voirie, soit au niveau des carrefours [Fig. 14].
